ТЕХНИЧЕСКИЙ ОТЧЕТ № 43/17

Постройка / № проекта: IZAR SEVILLE, Испания, 1980г.
Главный двигатель: MAN B&W 5K45GFC, 4000 л.с. @ 227 об./мин.
Изготовитель ГД: Astilleros Espanoles S.A. (AESA), Манисес, Испания
Судовладелец / Заказчик:
Место проведения работ: п. Лас-Пальмас, Испания
Период проведения работ: 17.12 -25.12.2017г.
Заявленные работы: Выявление причин систематических отказов реверсов ГД, потерь циркуляционного масла.

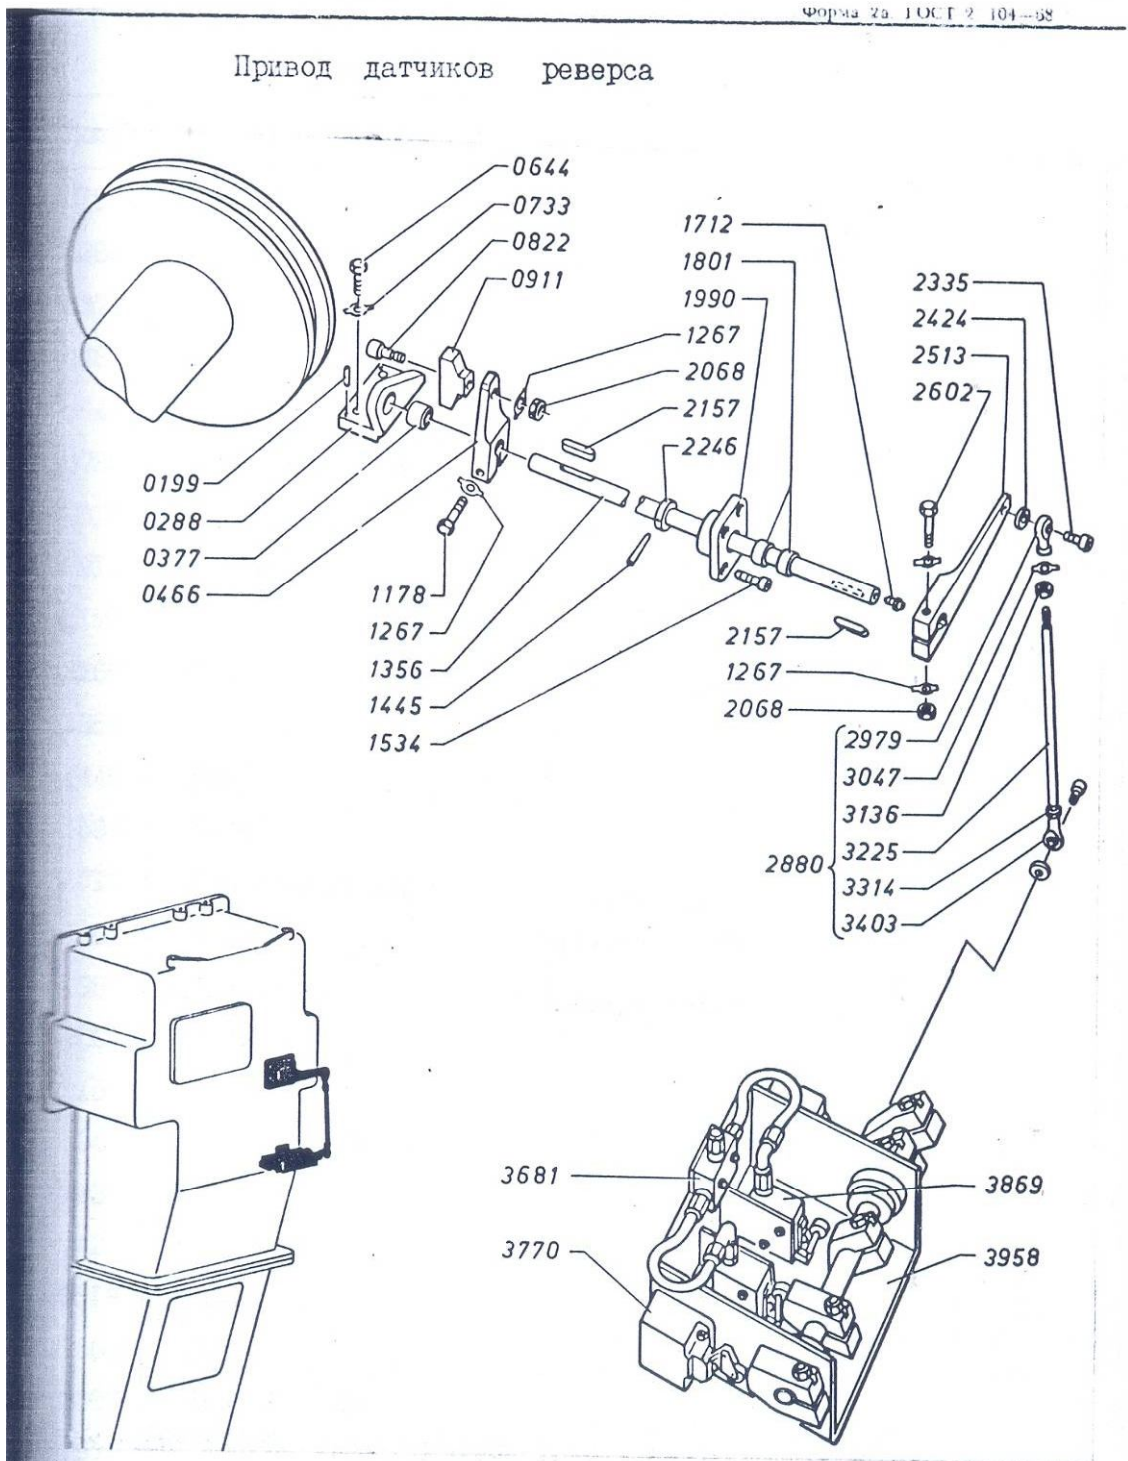
Рис. 49 (Plate 90623-13)

Привод датчиков реверса

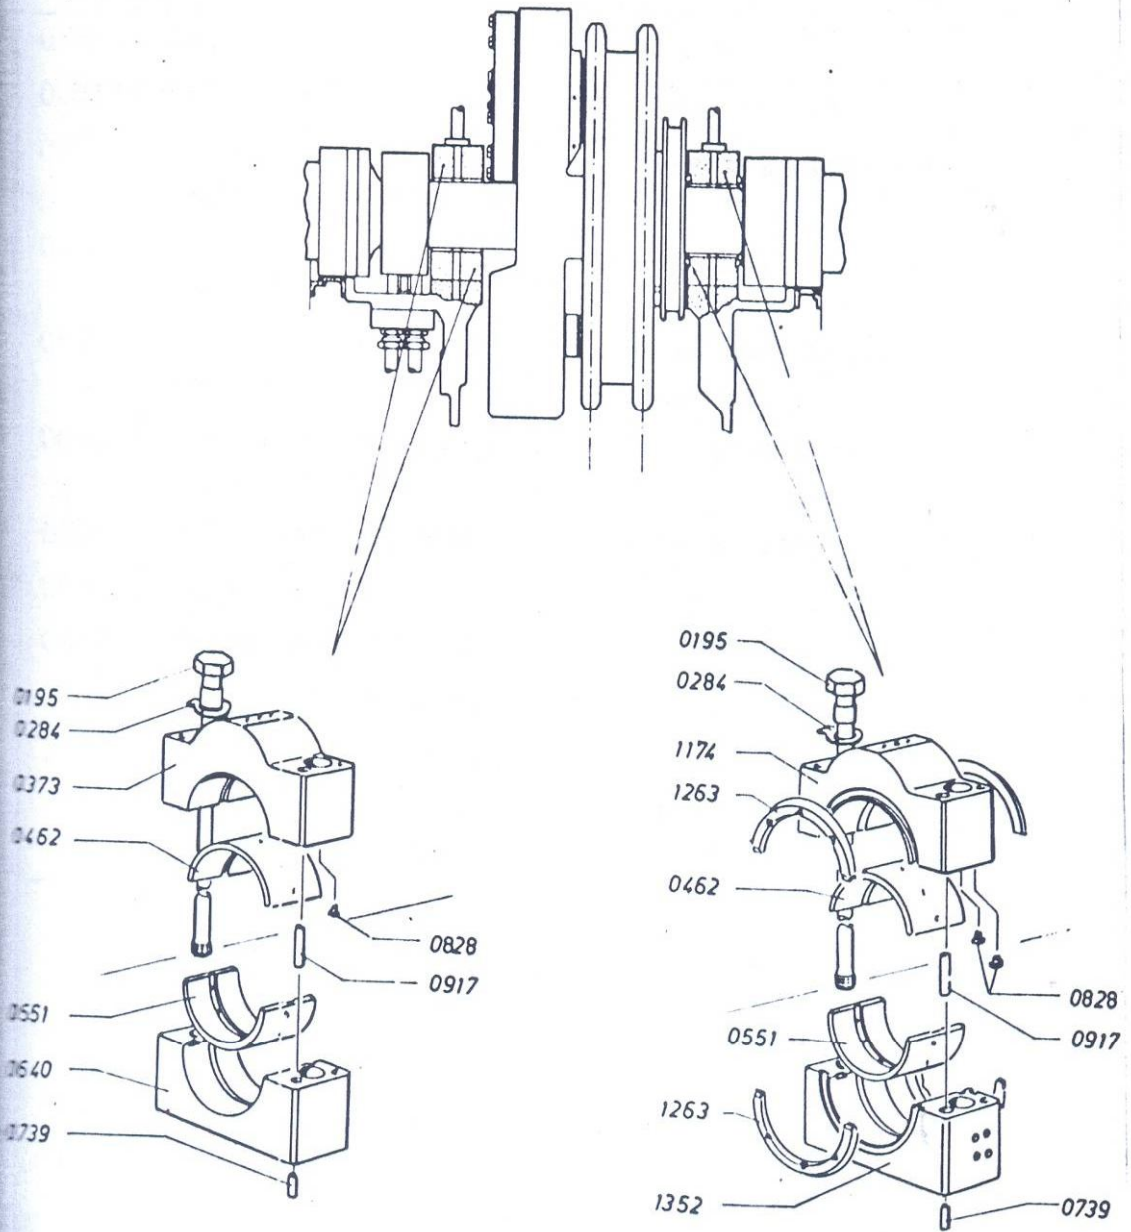
Рис. 47 (Plate 90609-06)

Для возможности демонтажа сервомотора реверса были демонтированы распределитель масла поз.6474 и верхняя крышка носового подшипника реверсивного механизма поз.0373 совместно с подшипником поз. 0462 Plate 90609-06.

Подшипники реверсивного механизма
